INFORME FINAL

Gobierno Regional del Libertador General Bernardo O'Higgins

Número de Informe: 965/2017

Resumen Ejecutivo Informe Final N°965, de 2017
Gobierno Regional del Libertador General Bernardo O'Higgins

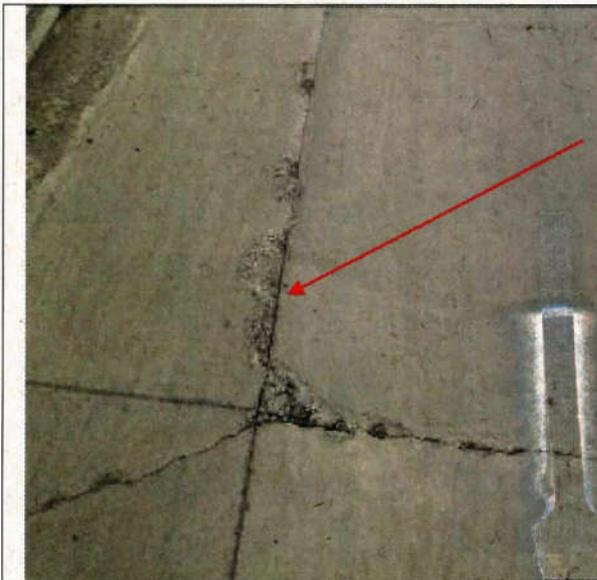
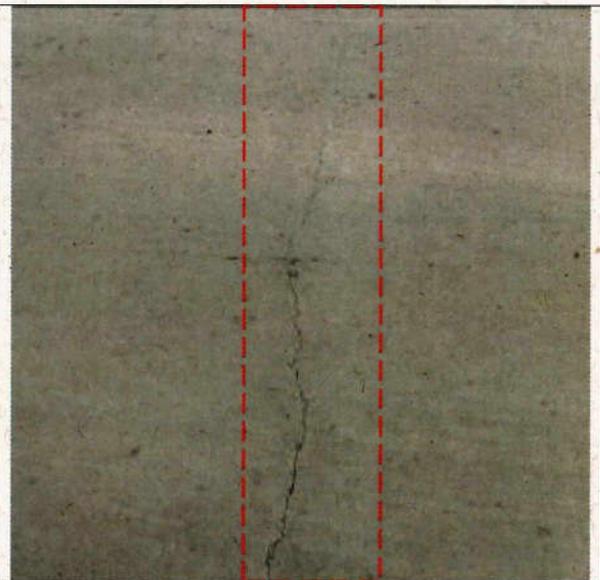
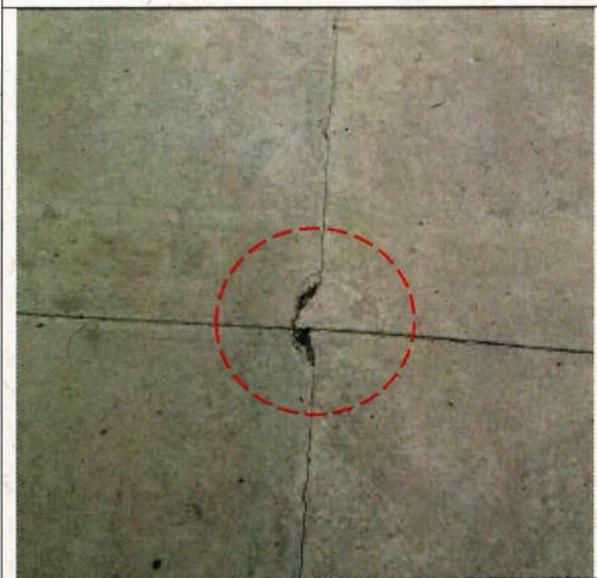
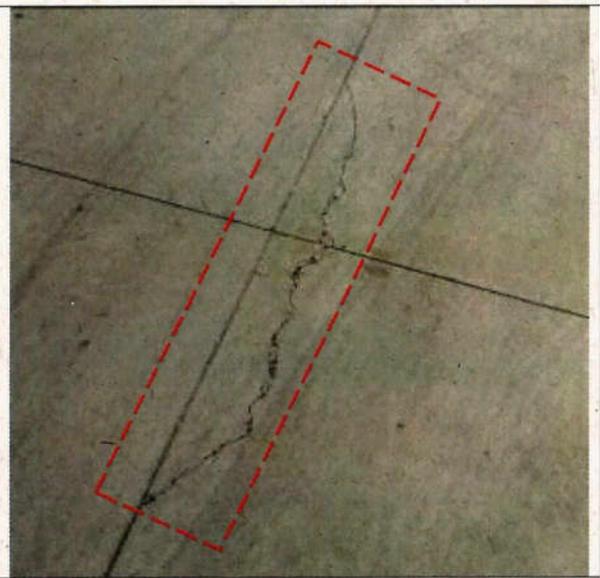
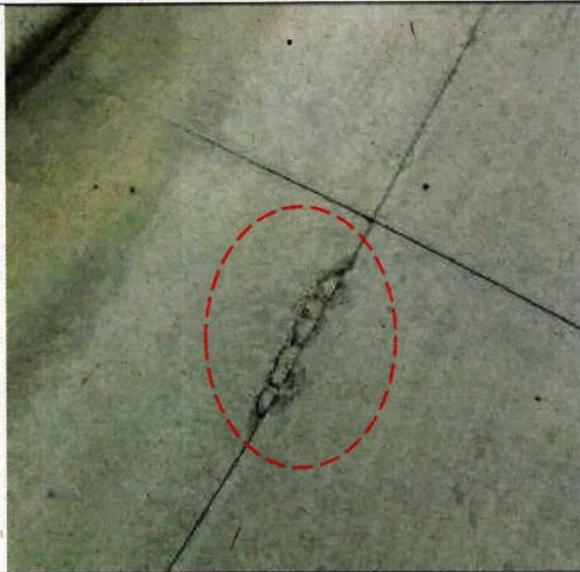
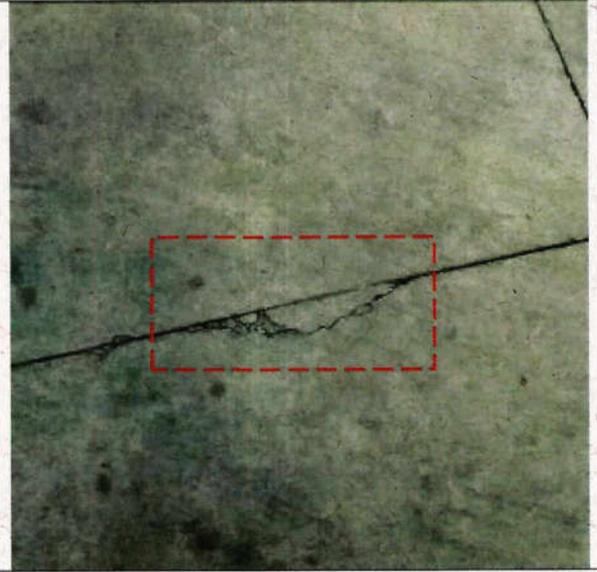
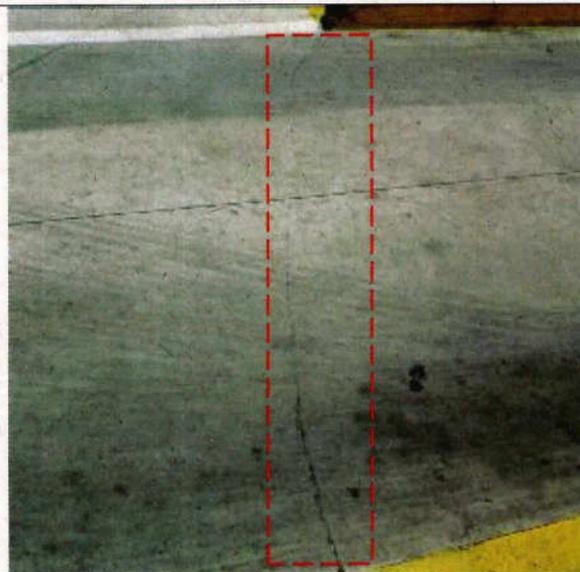
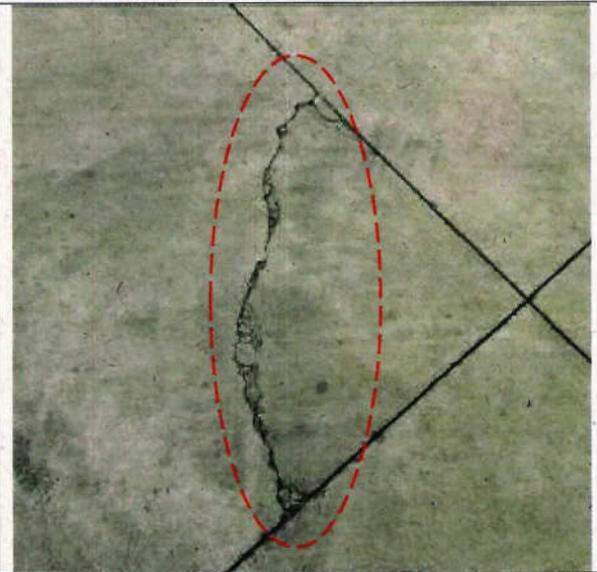
Dichas fallas vulneran el numeral 12, "Protección y Curado" y letra b) del punto 10.1 "Generalidades", de la Norma Chilena Oficial N°170, de 1985, aprobada por el decreto N°404, de 1985, del Ministerio de Obras Públicas, sobre Hormigón: Requisitos Generales (Anexo N°4, fotografías 1 a la 8).

Fotografía N°1 – “Reposición terminal de Buses de Peumo” – Fisura y desprendimiento de Hormigón en radier del Patio de maniobras.

Fotografía N°2 – “Reposición terminal de Buses de Peumo” – Fisura de Hormigón en radier del Patio de maniobras.

Fotografía N°3 – “Reposición terminal de Buses de Peumo” – Desprendimiento de Hormigón en radier del Patio de maniobras.

Fotografía N°4 – “Reposición terminal de Buses de Peumo” – Fisura de Hormigón en radier del Patio de maniobras.

Fotografía N°5 – “Reposición terminal de Buses de Peumo” – Desprendimiento de Hormigón en radier del Patio de maniobras.

Fotografía N°6 – “Reposición terminal de Buses de Peumo” – Desprendimiento de Hormigón en radier del Patio de maniobras.

Fotografía N°7 – “Reposición terminal de Buses de Peumo” – Fisura de Hormigón en radier del Patio de maniobras.

Fotografía N°8 – “Reposición terminal de Buses de Peumo” – Fisura de Hormigón en radier del Patio de maniobras.

18. Sobre lo representado en el acápite III. "Examen de Cuentas", numeral 2. "Deficiencias en estructuras de hormigón", literales a), b), c) y d), el GORE deberá asegurar la correcta ejecución de las obras observadas, en lo relativo a las fisuras y desprendimientos de material en el hormigón del radier detectados en el pavimento del Patio de Maniobras del contrato "Reposición Terminal de Buses de Peumo", como también sobre la segregación y la falta de compacidad (nidos de piedras) en pilares de hormigón armado, las enfierraduras en pilares y los elementos de hormigón con

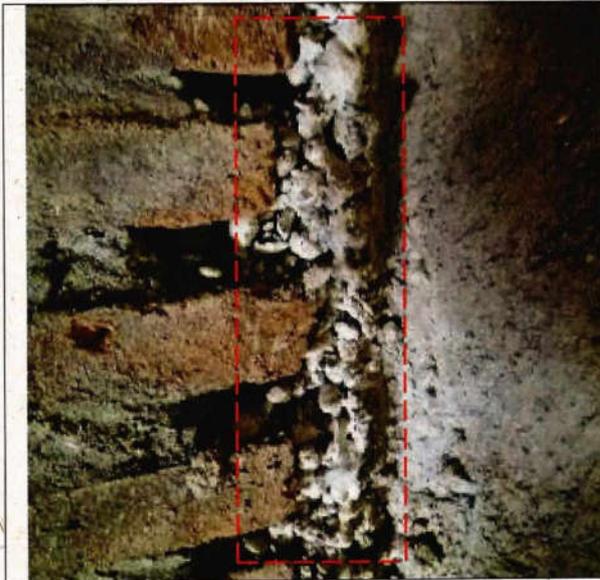
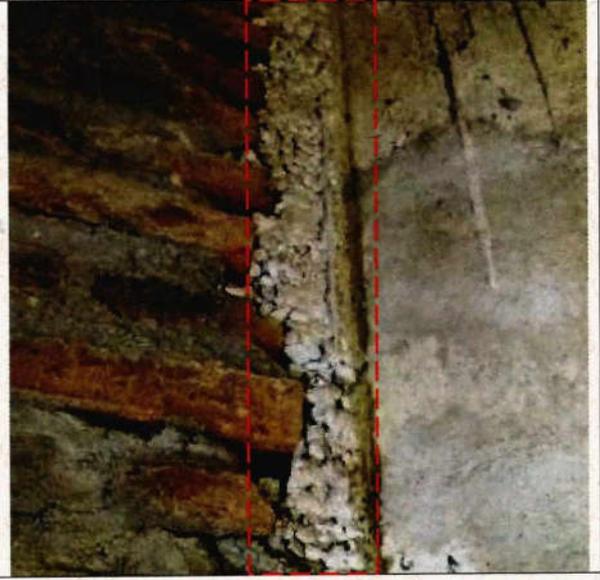
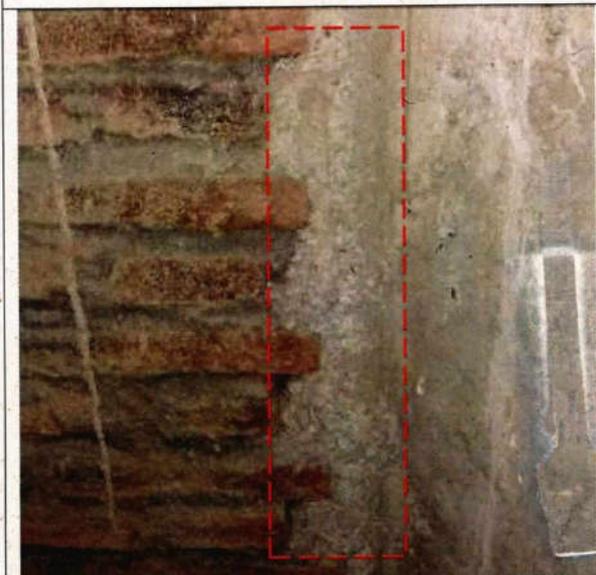
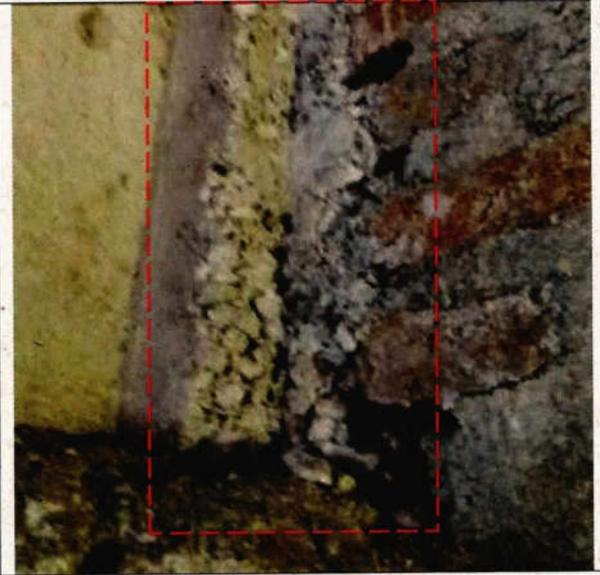
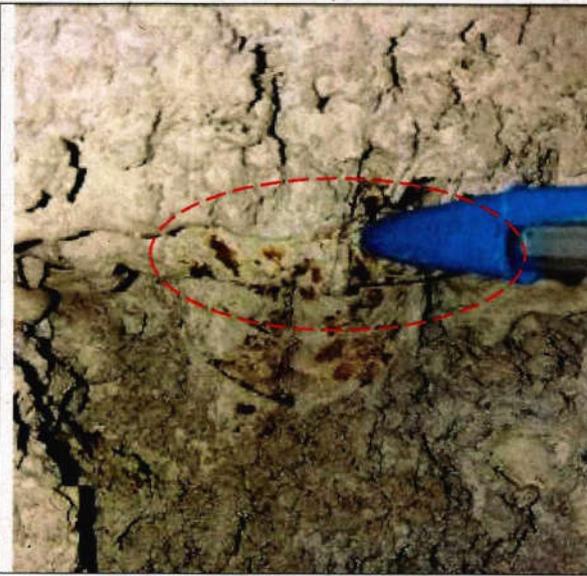
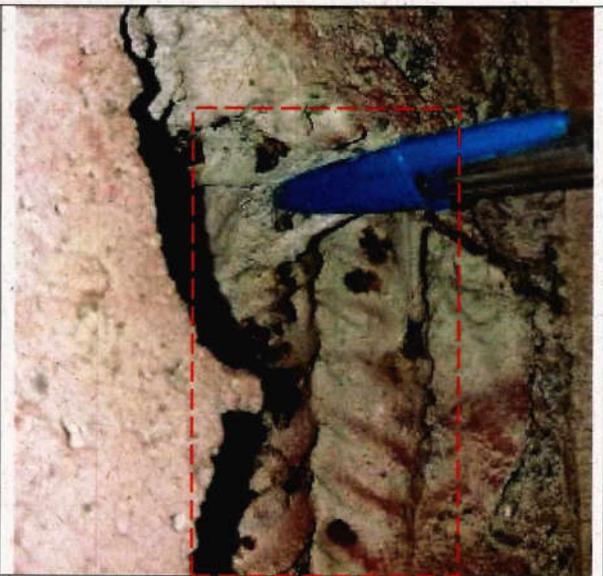
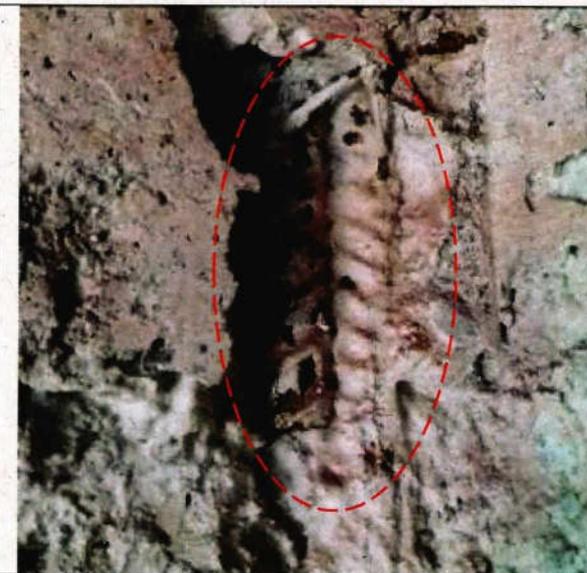
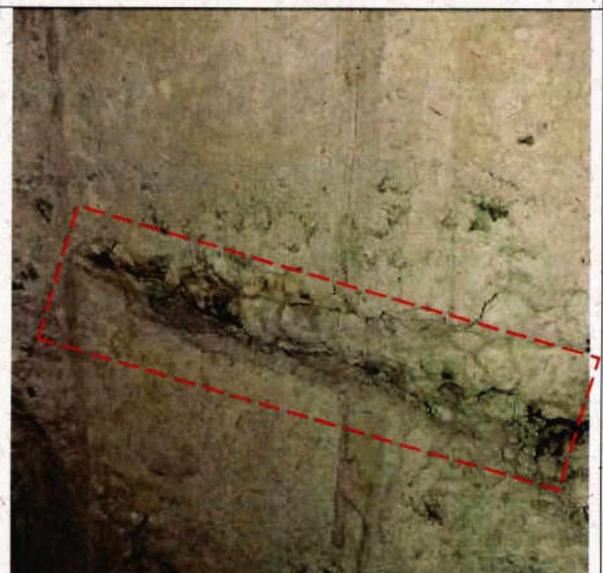
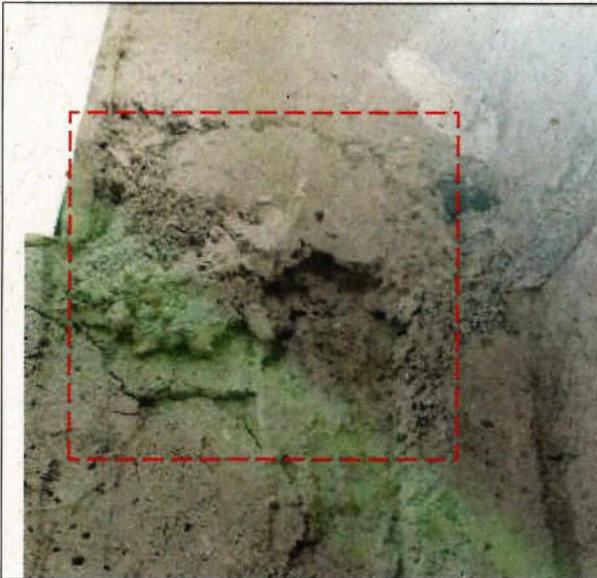
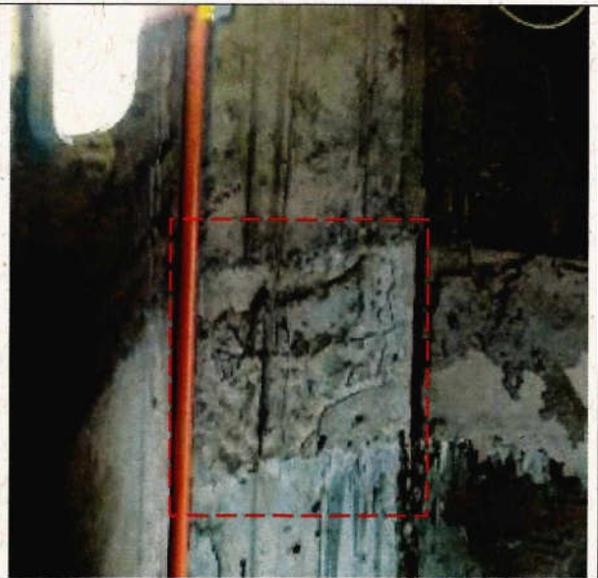
Fotografía N°9 - "Reposición y Restauración Parroquia Natividad de María, comuna de Lolol" – Nidos de piedra en unión entre pilares de Hormigón Armado y albañilería en estructura de Campanario.

Fotografía N°10 - "Reposición y Restauración Parroquia Natividad de María, comuna de Lolol" – Nidos de piedra en unión entre pilares de Hormigón Armado y albañilería en estructura de Campanario.

Fotografía N°11 - "Reposición y Restauración Parroquia Natividad de María, comuna de Lolol" – Nidos de piedra en unión entre pilares de Hormigón Armado y albañilería en estructura de Campanario.

Fotografía N°12 - "Reposición y Restauración Parroquia Natividad de María, comuna de Lolol" – Nidos de piedra en unión entre pilares de Hormigón Armado y albañilería en estructura de Campanario.

Fotografía N°13 - "Reposición y Restauración Parroquia Natividad de María, comuna de Lolol" – enfierradura a la vista en pilar de Hormigón Armado en estructura de Campanario

Fotografía N°14 - "Reposición y Restauración Parroquia Natividad de María, comuna de Lolol" – enfierradura a la vista en pilar de Hormigón Armado en estructura de Campanario.

Fotografía N°15 - "Reposición y Restauración Parroquia Natividad de María, comuna de Lolol" – enfierradura a la vista en pilar de Hormigón Armado en estructura de Campanario

Fotografía N°16 - "Reposición y Restauración Parroquia Natividad de María, comuna de Lolol" – enfierradura a la vista en pilar de Hormigón Armado en estructura de Campanario

Fotografía N°17 - "Reposición y Restauración Parroquia Natividad de María, comuna de Lolol" – deformación en pilar de Hormigón Armado en parte superior de Campanario.

Fotografía N°18 - "Reposición y Restauración Parroquia Natividad de María, comuna de Lolol" – deformación en pilar de Hormigón Armado.

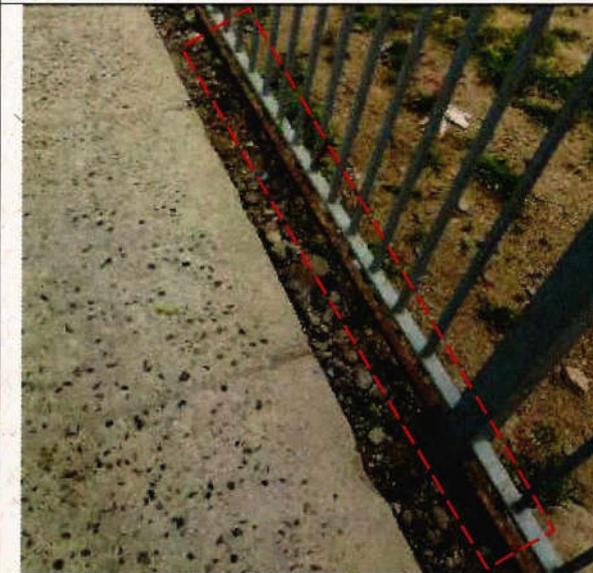
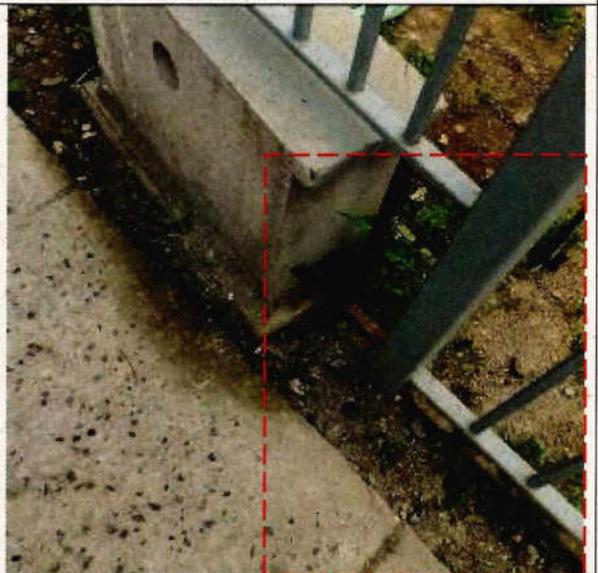
Fotografía N°19 - "Reposición y Restauración Parroquia Natividad de María, comuna de Lolol" – Perfil de acero sin recubrimiento de pintura en reja perimetral por costado Sur de la Parroquia..

Fotografía N°20 - "Reposición y Restauración Parroquia Natividad de María, comuna de Lolol" – Perfil de acero sin recubrimiento de pintura en reja perimetral por costado Sur de la Parroquia..

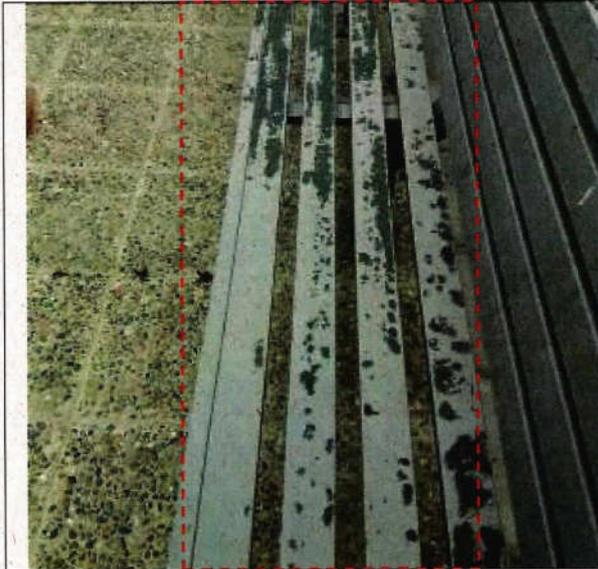
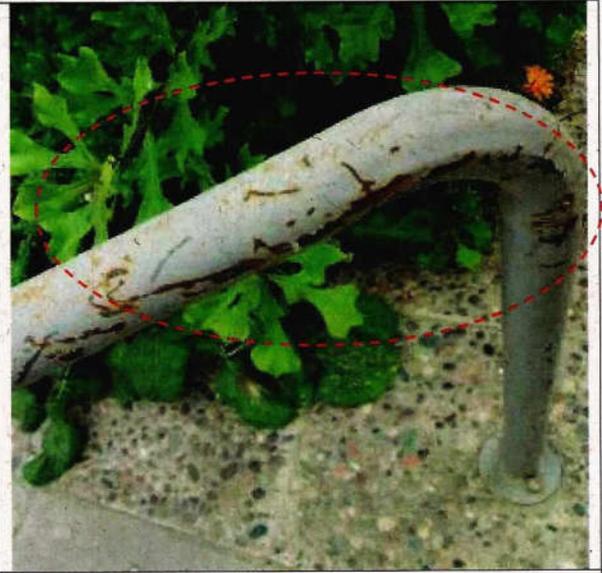
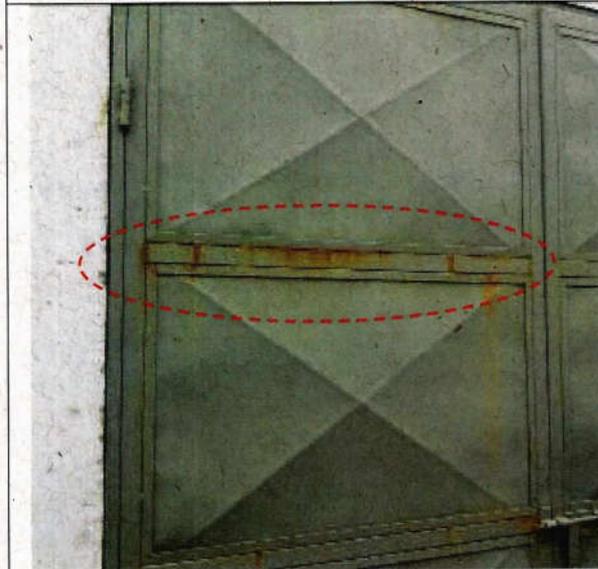
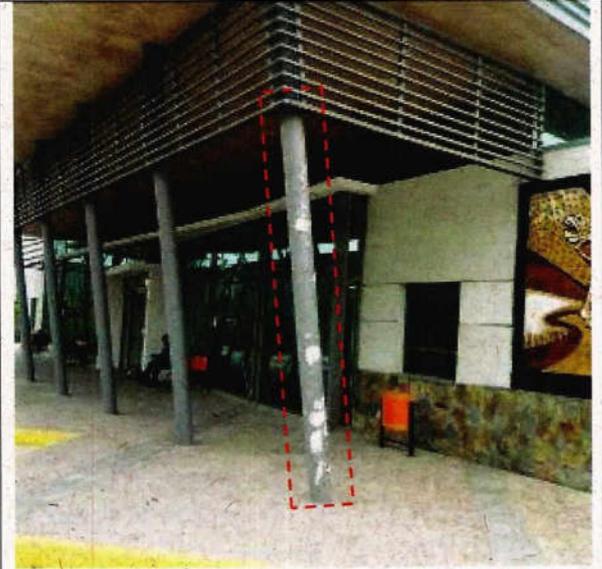
b) El GORE aprobó y pagó el 100% de la partida 3.12.3.2 "Esmalte sintético", por la suma total de \$995.218 en el estado de pago N°8, mediante el documento N°181, de 2015, sin embargo en el contrato "Reposición Terminal de Buses de Peumo" se advirtió la deficiente aplicación de la pintura antioxidante, electropintada y/o esmalte sintético en los elementos metálicos, detectándose desprendimiento por falta de adherencia u oxidación prematura del elemento protegido vulnerando lo dispuesto en el numeral 3.12. "Pinturas", respecto de su durabilidad y aspecto (Anexo N°4, fotografías 21 a 24).

Fotografía N°21 – “Reposición terminal de Buses de Peumo” – Desprendimiento de pinturas en Bancas metálicas.

Fotografía N°22 – “Reposición terminal de Buses de Peumo” – Desprendimiento de pinturas en Estacionamiento de bicicletas.

Fotografía N°23 – “Reposición terminal de Buses de Peumo” – Oxidación prematura de puerta metálica de nicho de gas.

Fotografía N°24 – “Reposición terminal de Buses de Peumo” Desprendimiento de pinturas en Pilar de acero estructural ubicado en sector Andenes.

19. En relación con lo indicado en el acápite III. "Examen de Cuentas", numeral 3 "Deficiencias en la aplicación de pinturas", literal b), el GORE deberá exigir la correcta ejecución de la partida en el contrato "Reposición Terminal de Buses de Peumo".

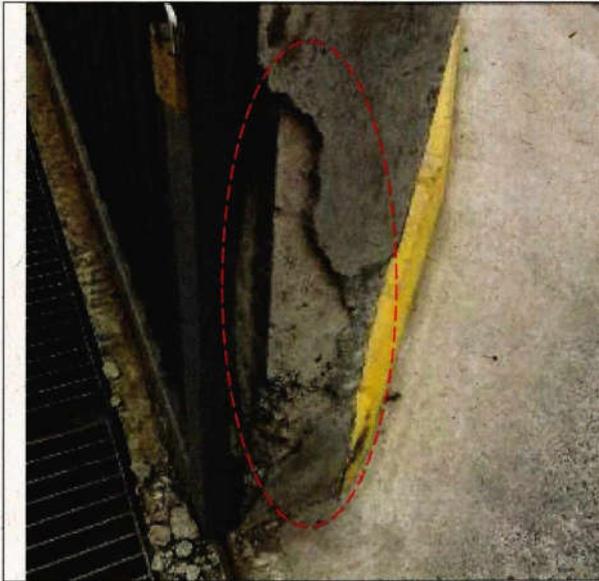
Fotografía N°25 – “Reposición terminal de Buses de Peumo” Desprendimiento del material utilizado para el recubrimiento del muro de hormigón que soporta el Portón de corredera en el Acceso Vehicular.

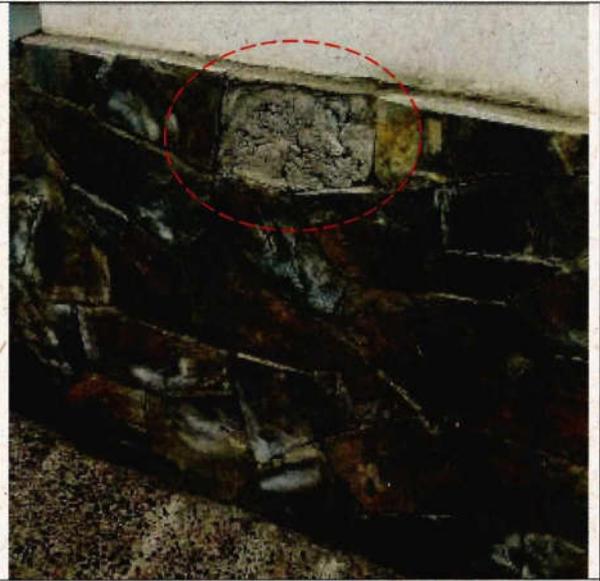
Fotografía N°26 – “Reposición terminal de Buses de Peumo” Desprendimiento del material utilizado para el recubrimiento del zócalo del muro perimetral a un costado de acceso principal al Terminal.

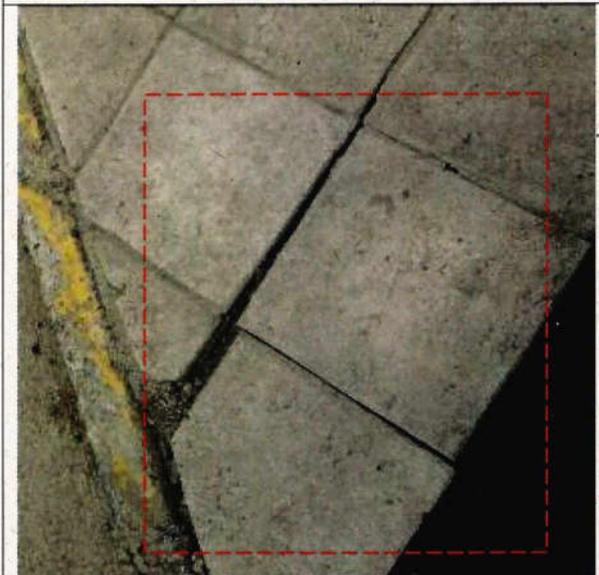
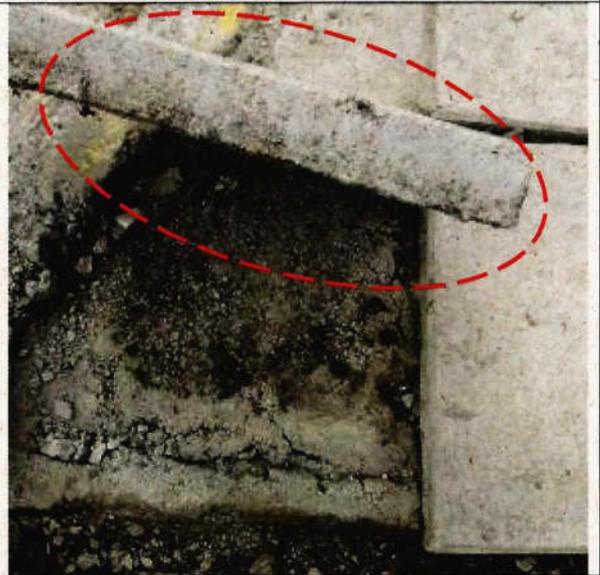
Fotografías N°27 y 28 – “Reposición terminal de Buses de Peumo” baldosas sueltas en la intersección de calle Vicuña Mackenna con el Acceso Vehicular al Terminal de Buses.

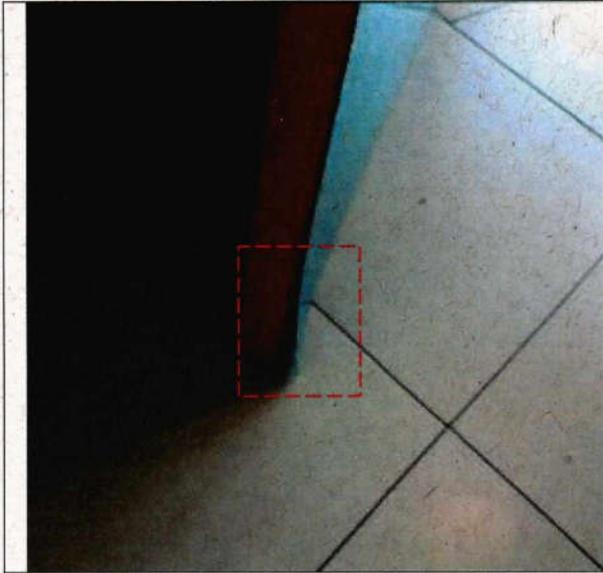
Fotografía N°29 - "Reposición terminal de Buses de Peumo" - Placa de acero despegada de puerta en Boleterías.

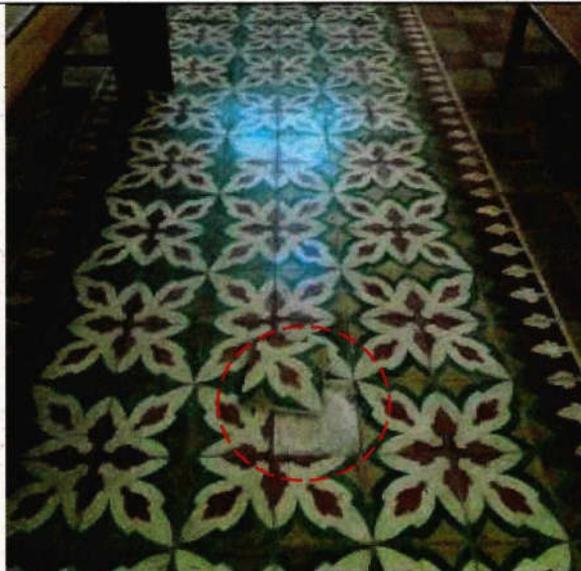
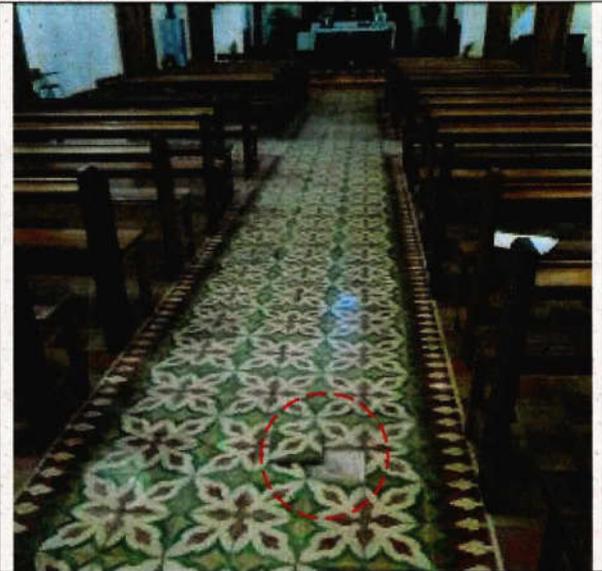
d) El GORE aprobó y pagó el 100% de la partida 1.10.1 "Pavimento baldosas nuevo", por la suma total de \$10.002.664 en el estado de pago N°8, mediante el documento N°19, de 2017, sin embargo se detectaron baldosas de revestimiento de piso interior de la obra "Reposición y Restauración Parroquia Natividad de María, comuna de Lolol", con deficiencia en su adherencia con el pavimento inferior, lo que demuestra un incumplimiento a lo indicado en el punto 1.10.1. "Pavimento Baldosas Nuevo" de las especificaciones técnicas del proyecto (Anexo N°4, fotografías 31 y 32).

Fotografía N°31 - "Reposición y Restauración Parroquia Natividad de María, comuna de Lolol" - Baldosa sin adherencia a pavimento inferior en acceso poniente por interior de la Parroquia.

Fotografía N°32 - "Reposición y Restauración Parroquia Natividad de María, comuna de Lolol" - Baldosa sin adherencia a pavimento inferior en acceso hacia altar.

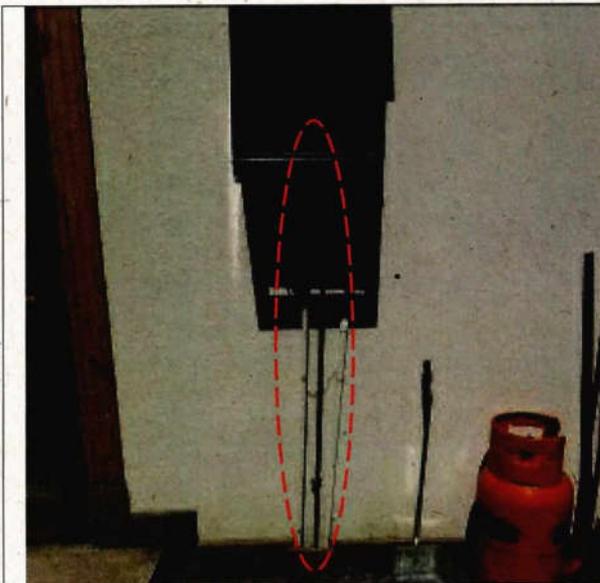
Fotografía N°33 - "Reposición y Restauración Parroquia Natividad de María, comuna de Lolol" – Tubería de gas para alimentar calefont sin pintar.

21. Sobre lo consignado en el acápite III. "Examen de Cuentas", numeral 5 "Deficiencias en las instalaciones interiores de gas", ese GORE deberá exigir la correcta ejecución de las obras en los contratos "Reposición y Restauración Parroquia Natividad de María, comuna de Lolol" y "Conservación Hogar Estudiantil Junaeb Cunaquito".

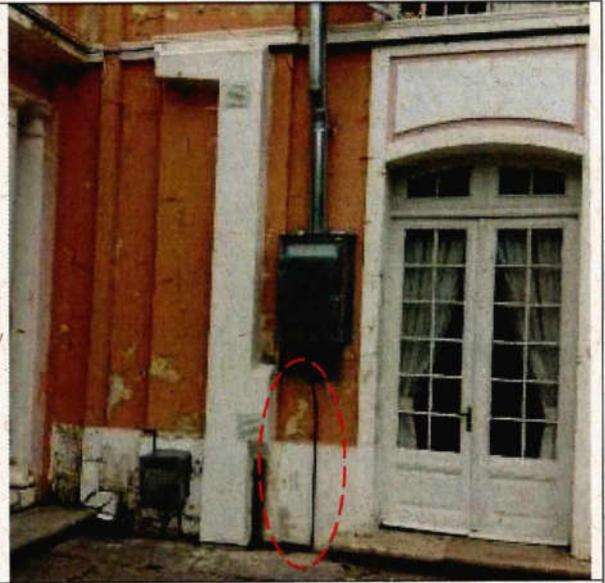
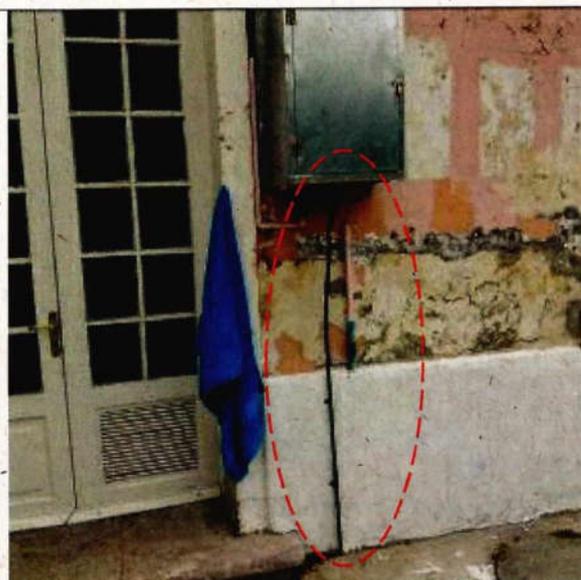
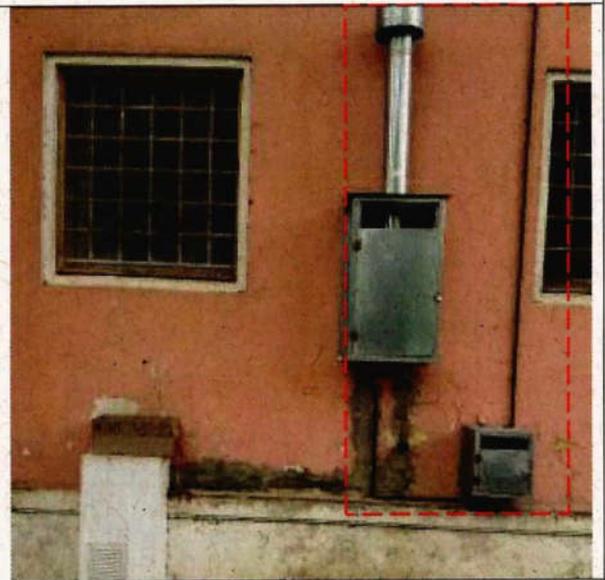
Fotografía N°34 - "Conservación Hogar Estudiantil Junaeb Cunaquito" – Tubería de gas para alimentar calefont sin pintar.

Fotografía N°35 - "Conservación Hogar Estudiantil Junaeb Cunaquito" – Tubería de gas para alimentar calefont sin pintar.

Fotografía N°36 - "Conservación Hogar Estudiantil Junaeb Cunaquito" – Tubería de gas para alimentar calefont sin pintar.

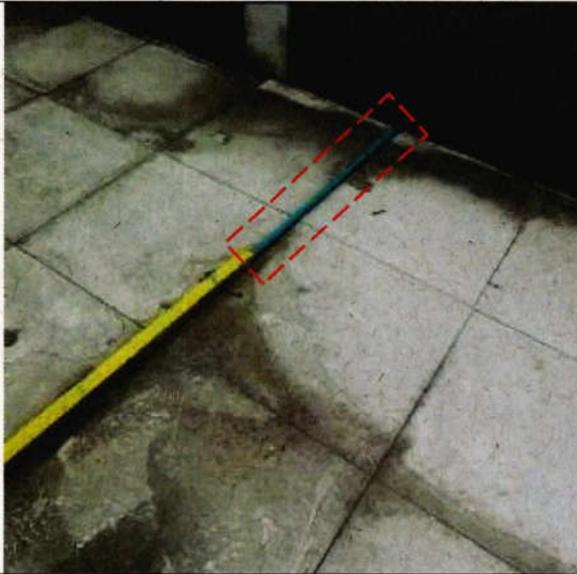
b) El GORE aprobó y pagó el 100% de la partida 6.7.1.1 "D=3/4" por la suma total de \$159.365 en el estado de pago N°9, mediante el documento N°392, de 2015, sin embargo en el contrato "Reposición Terminal de Buses de Peumo" la instalación de la tubería de gas que alimenta el calefont del edificio fue instalada por la superficie del pavimento sin considerar una protección adecuada contra el daño físico o mecánico en toda su extensión, lo que incumple el artículo 46.4. "Tuberías externas en superficie", del decreto N°66, de 2007, del entonces Ministerio de Economía (Anexo N°4, fotografía 37).

Fotografía N°37 - "Reposición terminal de Buses de Peumo" – Tubería de gas para alimentar calefont sin una protección que impida daño físico o mecánico.

Por su parte en la obra "Reposición Terminal de Buses de Peumo" requerir la protección adecuada contra el daño físico o mecánico en la tubería de gas que alimenta el calefont del edificio y en el contrato "Conservación Hogar Estudiantil Junaeb Cunaquito", corregir la verticalidad de la tubería y extender el distanciamiento de la misma conforme a la norma precitada.

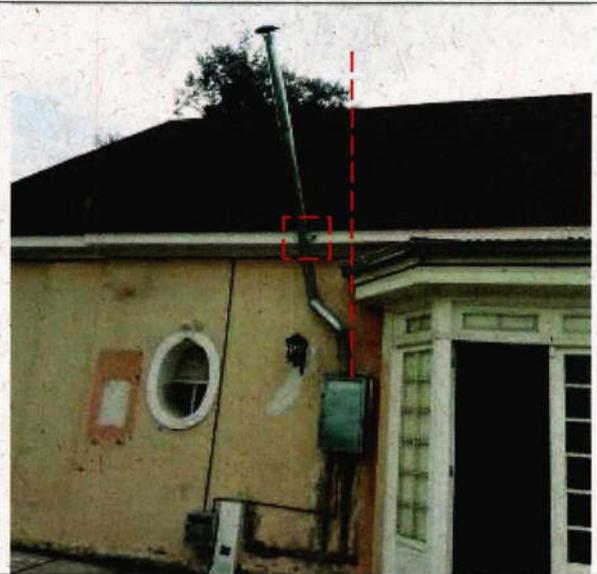
Fotografía N°38 - "Conservación Hogar Estudiantil Junaeb Cunaquito" – Conducto de evacuación de gases por costado Oriente de edificación.

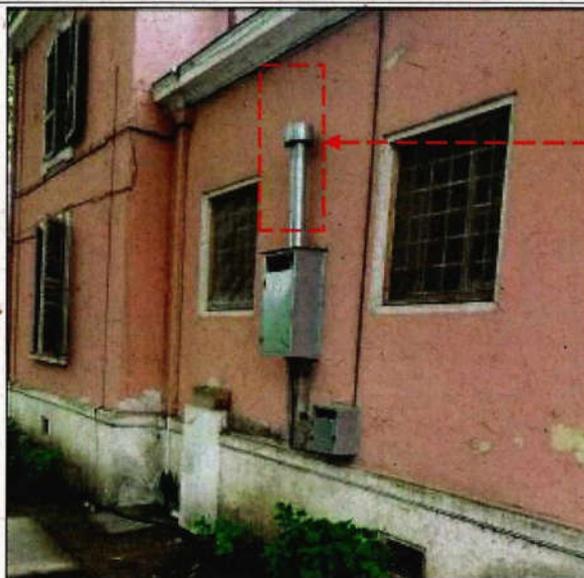
Fotografía N°39 - "Conservación Hogar Estudiantil Junaeb Cunaquito" – Conducto de evacuación de gases por fachada principal de edificación.

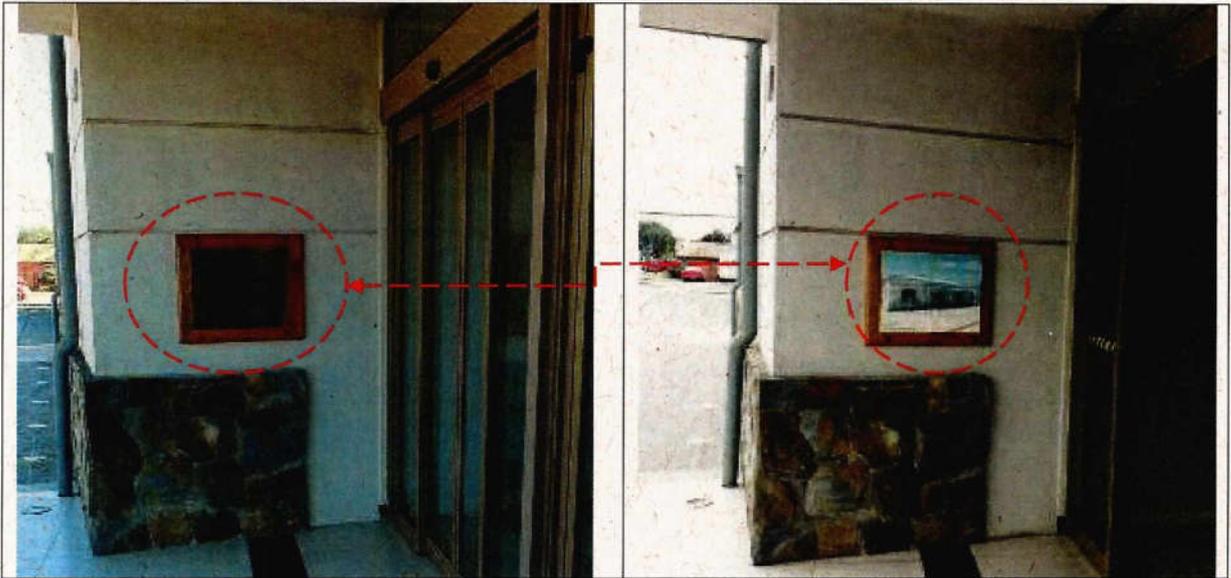
Cabe consignar que al momento de la visita a terreno en el marco de ésta Auditoría y según lo señalado por el Director de Obras de la Municipalidad de Peumo en correo electrónico del 30 de octubre de 2017, se corroboró que la placa fue retirada de su ubicación preliminar sin corregirse e instalarse nuevamente (Anexo N°4, fotografías 40 y 41).

Fotografías N°40 y 41 "Reposición terminal de Buses de Peumo" – Se observa Placa testimonial al momento de efectuarse la Recepción Provisional de la obra y un registro del mismo lugar al 20 de octubre de 2017 sin dicho elemento.

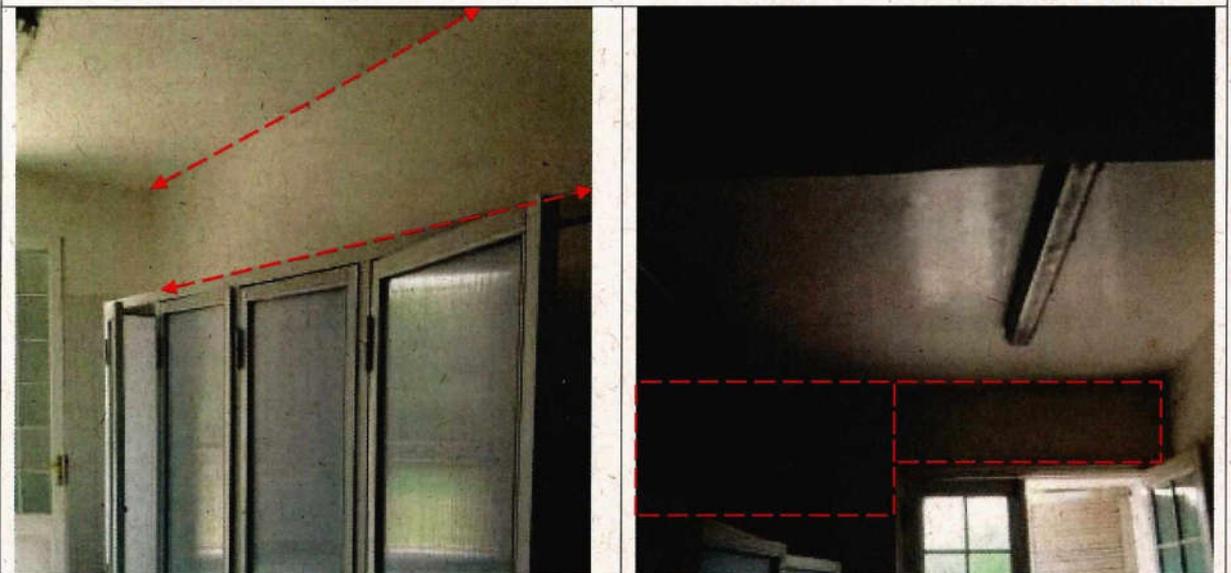
Fotografías N°42 y 43 - "Conservación Hogar Estudiantil Junaeb Cunaquito" – Cerámica de muro sin llegar hasta cielo baños.

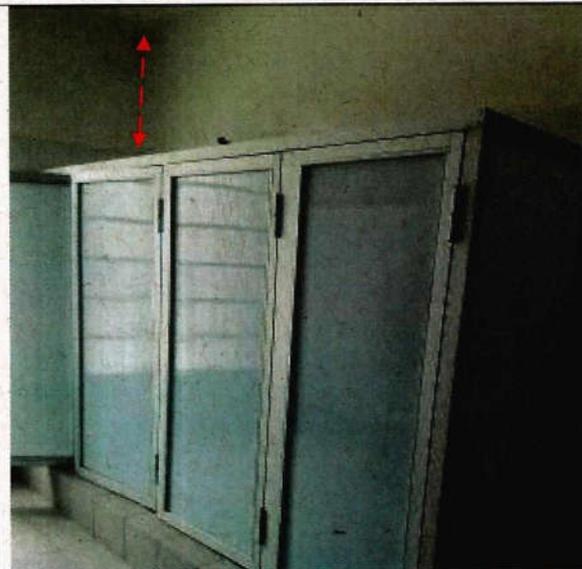
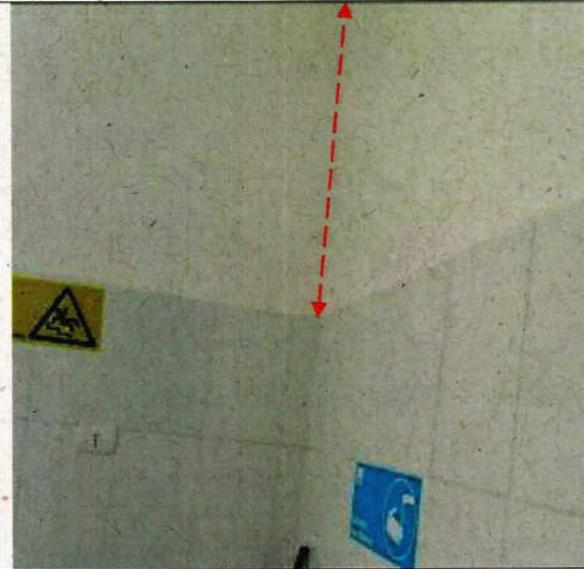
Fotografías N°44 y 45 - "Conservación Hogar Estudiantil Junaeb Cunaquito" – Cerámica de muro sin llegar hasta cielo baños.
